Demoproject
Goed GePASt

Rapport Vloerensystemen met kleppen

In dit rapport bespreken we de resultaten van de observatie van drie ammoniakemissiereducerende roostervloeren die op de Hooibeekhoeve aanwezig zijn.

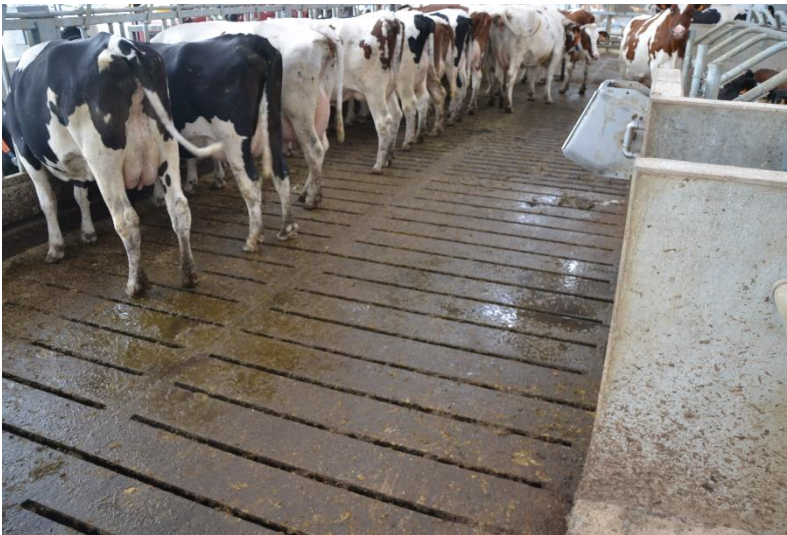
Ook bij de G3 zagen we mestophoping op de kleppen, al zie je op het eerste zicht geen dichtzittende mestspleten. Aangezien de kleppen van de G3 een stuk lager zitten, dan bij de Meadow en de Ecovloer, stapelt zich wel een grotere hoeveelheid mest op. De roosteropeningen (mestspleten) waren dan wel zichtbaar open bij de G3, het contactoppervlak mest en urine was vermoedelijk zelfs hoger dan bij de Meadow en de Ecovloer. Ook bij de G3 zal de snelheid van urineafvoer waarschijnlijk negatief beïnvloed worden door de mestophoping op de kleppen.

De kleppen van de G3 zijn de enige kleppen die gedurende de looptijd van het project niet vervangen zijn geweest. Zoals gezegd, zitten deze kleppen vrij diep en is het daarom moeilijk te zien of ze nog steeds goed sluiten, hetgeen noodzakelijk is om de emissies vanuit de mestput tegen te gaan. Na het afsputten van de roosters in augustus 2017 en maart 2018 kon je echter wel zien dat ze nog volledig afsloten. Samengevat kunnen we stellen dat de kleppen van de G3 al mee gaan van bij de ingebruikname van de stal (april 2016), dat ze nog steeds goed sluiten en nergens stuk zijn. Daartegenover staat wel dat ze veel mestophoping veroorzaken.
