DE PLUIMVEESTAL BEKEKEN DOOR HET OOG VAN DE WARMTECAMERA, HET BRENGT GELD OP!

Warmteverliezen lokaliseren in pluimveestallen

JENNY LÖFFEL

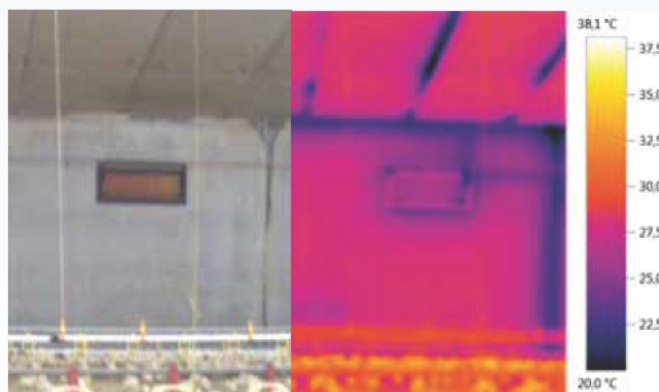
Foto 4: panelen zijn **voor** spanten geplaatst, toch is er nog een donkere band met koudebrug te zien op het IR-beeld. Rechts van het inlaatventiel zit een fout in de isolatie.

Bij plaatsing **voor de spanten** moet de afwerking tussen de panelen onderling goed gebeuren, anders is er toch nog een koudebrug terug te vinden met de warmtecamera! Dit is vaak de oorzaak van condens op de betonpanelen en van latere schimmelvorming. Met de warmtecamera komt slecht geplaatste isolatie of in extreme gevallen ontbrekende isolatie aan het licht.

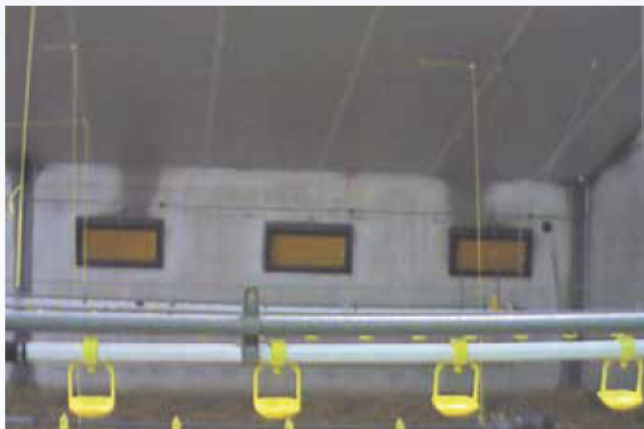
Foto 6: transportgrepen kunnen leiden tot condensvorming op de panelen.

Op verschillende locaties zagen we in de panelen onderbrekingen in de isolatielaag ter hoogte van de ventielen door de aanwezigheid van **transportgrepen**. Deze worden aangebracht voor het vlot plaatsen van de panelen met een kraan. Het kan zinvol zijn deze direct na het plaatsen op te vullen om latere condens te vermijden. Vooral in de eindgevels zagen we dit fenomeen waar grote panelen geplaatst moeten worden. Kunststofgrepen zijn bijvoorbeeld ook interessanter dan ijzeren staven in het paneel.

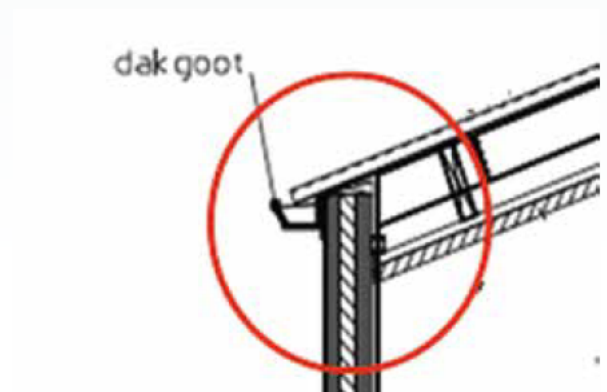
Figuur 1: koudebrug ter hoogte van de aansluiting tussen plafond- en betonpaneel: onderbreking van de isolatie met kans op condensvorming.

- Transportgrepen wegwerken tijdens de plaatsing van de stal (of met zuignappen werken).
- Plaats de panelen voor de spanten, ook op de kopgevels. Dit reduceert de koudebruggen.
- Bestel de plafondpanelen uit één stuk (van dakgoot tot aan de nok).
- Laat de isolatie in de muren doorlopen onder de vloer over een breedte van 50 cm.
- Laat je nieuwe stal nameten met de IR-camera bij het eerste opwarmen: fouten worden snel zichtbaar.
- Kies sandwichpanelen met doorlopende isolatie zonder koudebruggen (8 cm PIR).
- Zorg dat de isolatie ter hoogte van de aansluiting van de muur met het plafond niet onderbroken wordt.
