5 Deelruimte Linkerscheldeoever

Fort Steendorp

Bestaande toestand

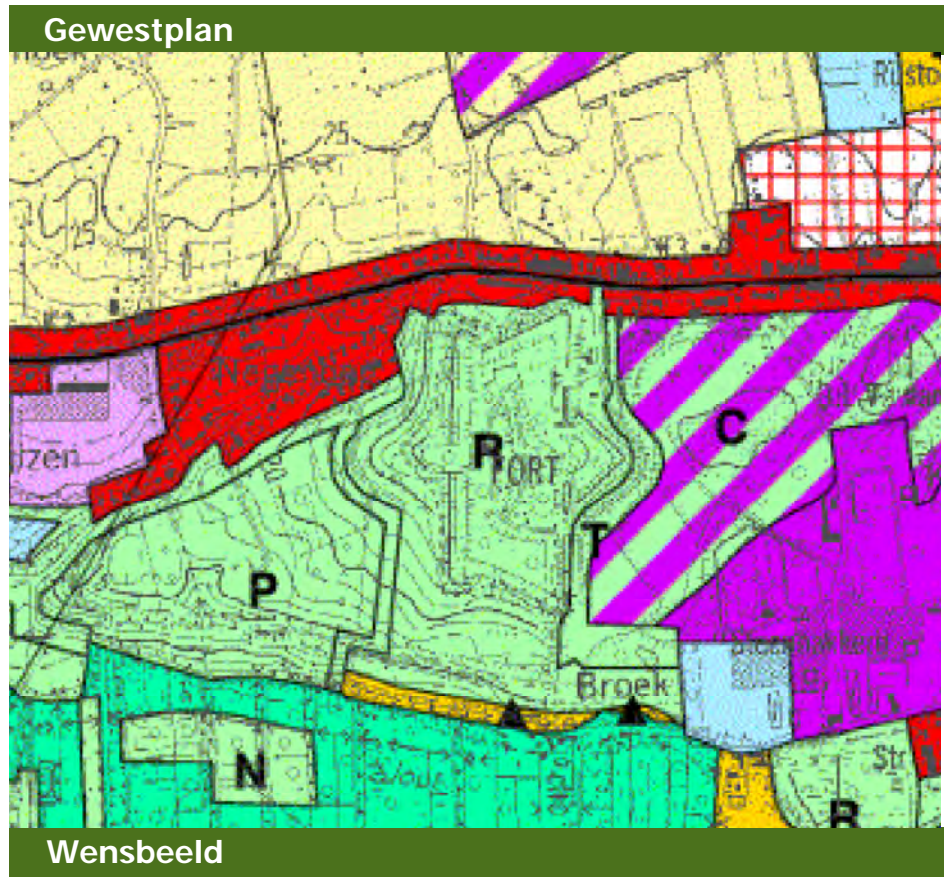
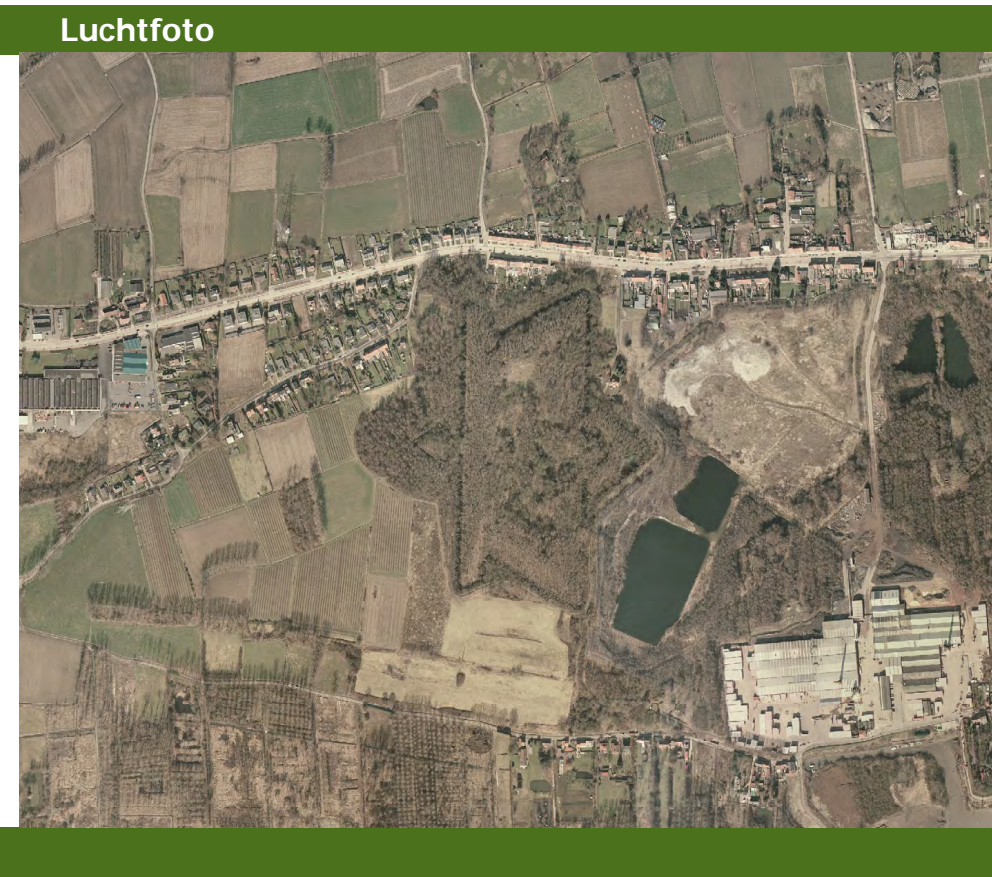
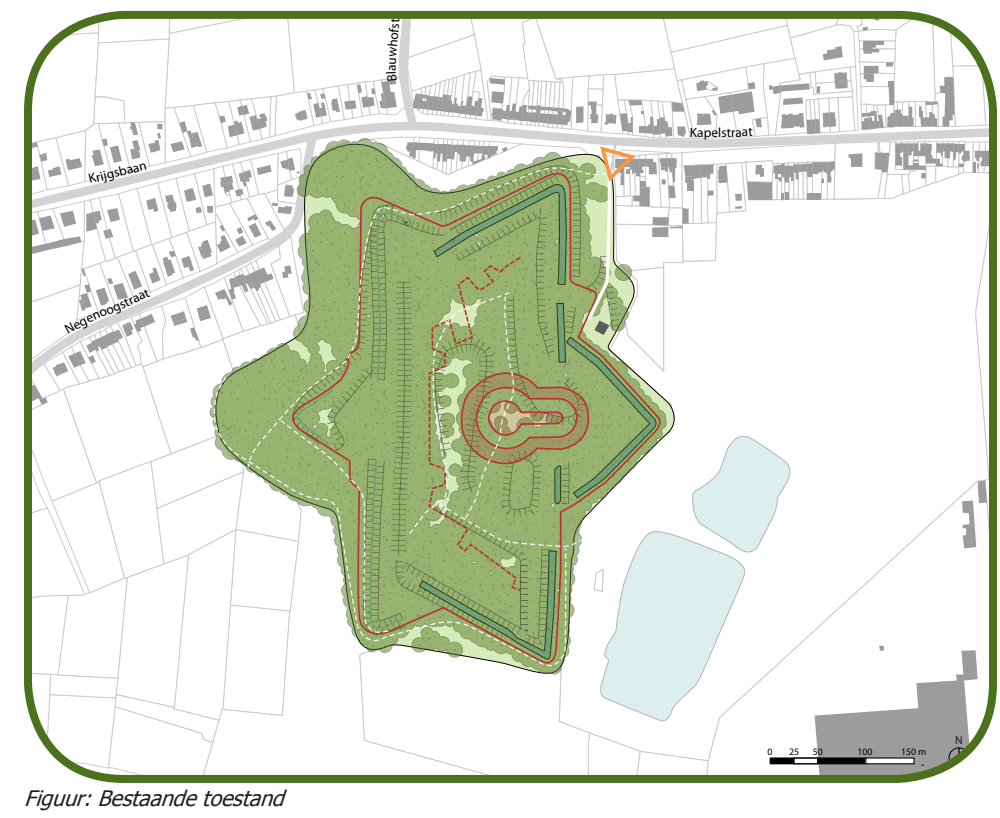
- #### Fort Steendorp
- : fortdomein
 - : water (grachten bijna droog)
 - : vegetatie/bomen
 - : weg
 - : pad voetgangers
 - : talud
 - : fortrestanten zichtbaar
 - : fortrestanten ondergron
 - : bebouwing
 - : ingang

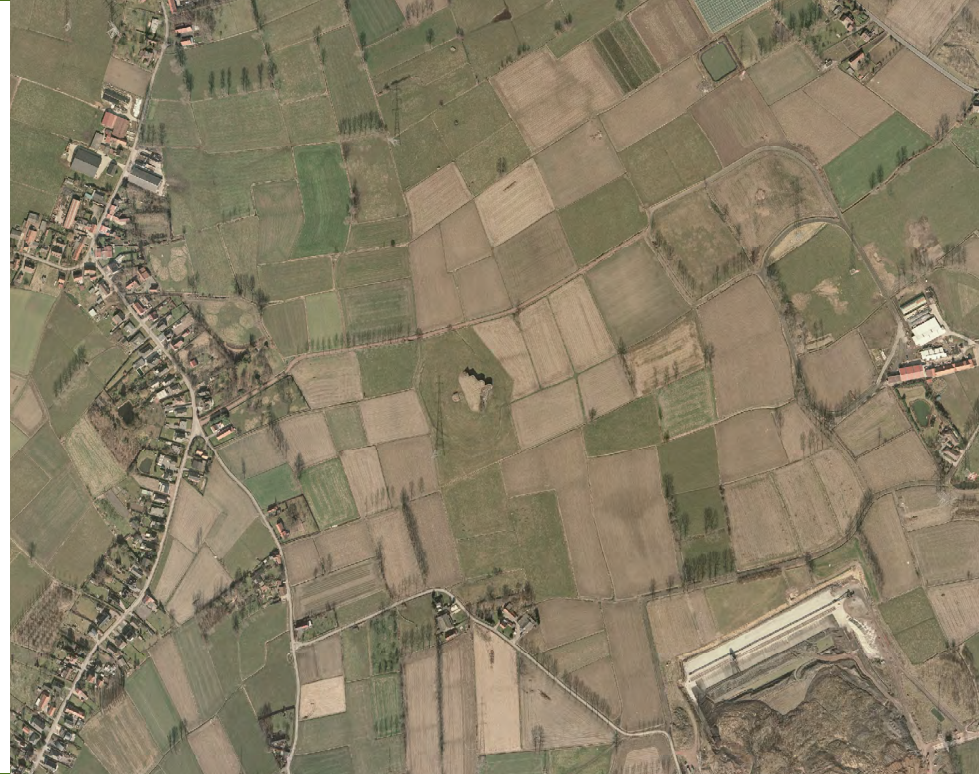
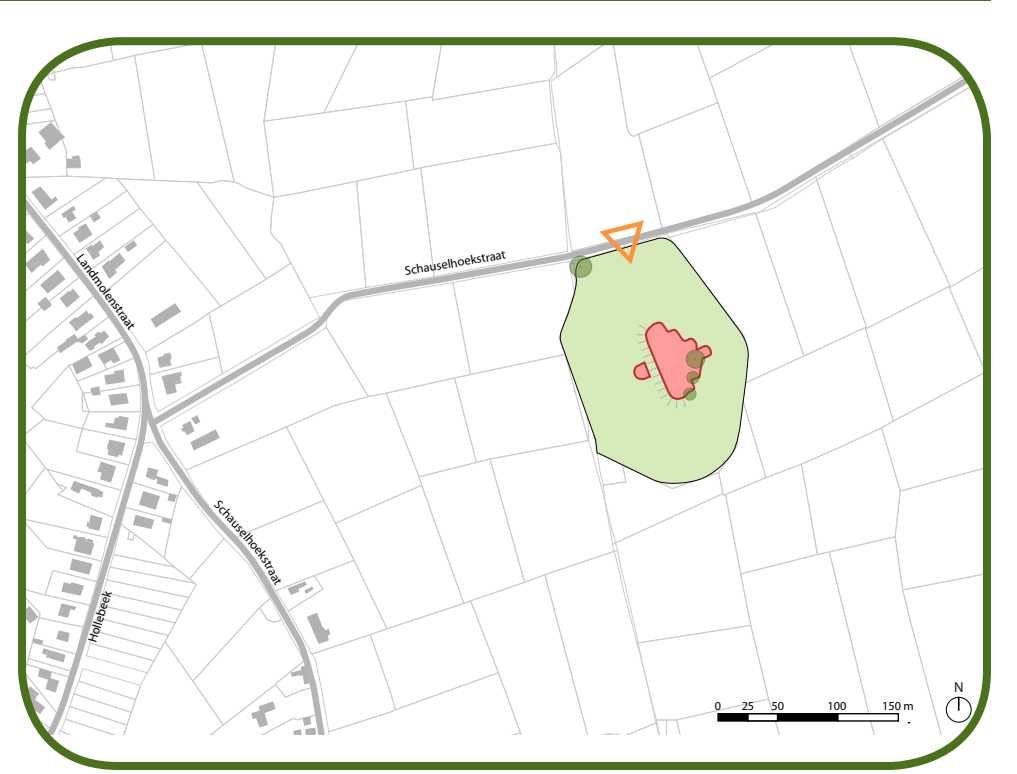
Figuur: Bestaande toestand

- : fortdomein
- : water
- : vegetatie/bomen
- : weg
- : pad voetgangers
- : talud
- : fortrestanten zichtbaar
- : fortrestanten ondergronds
- : bebouwing
- : ingang

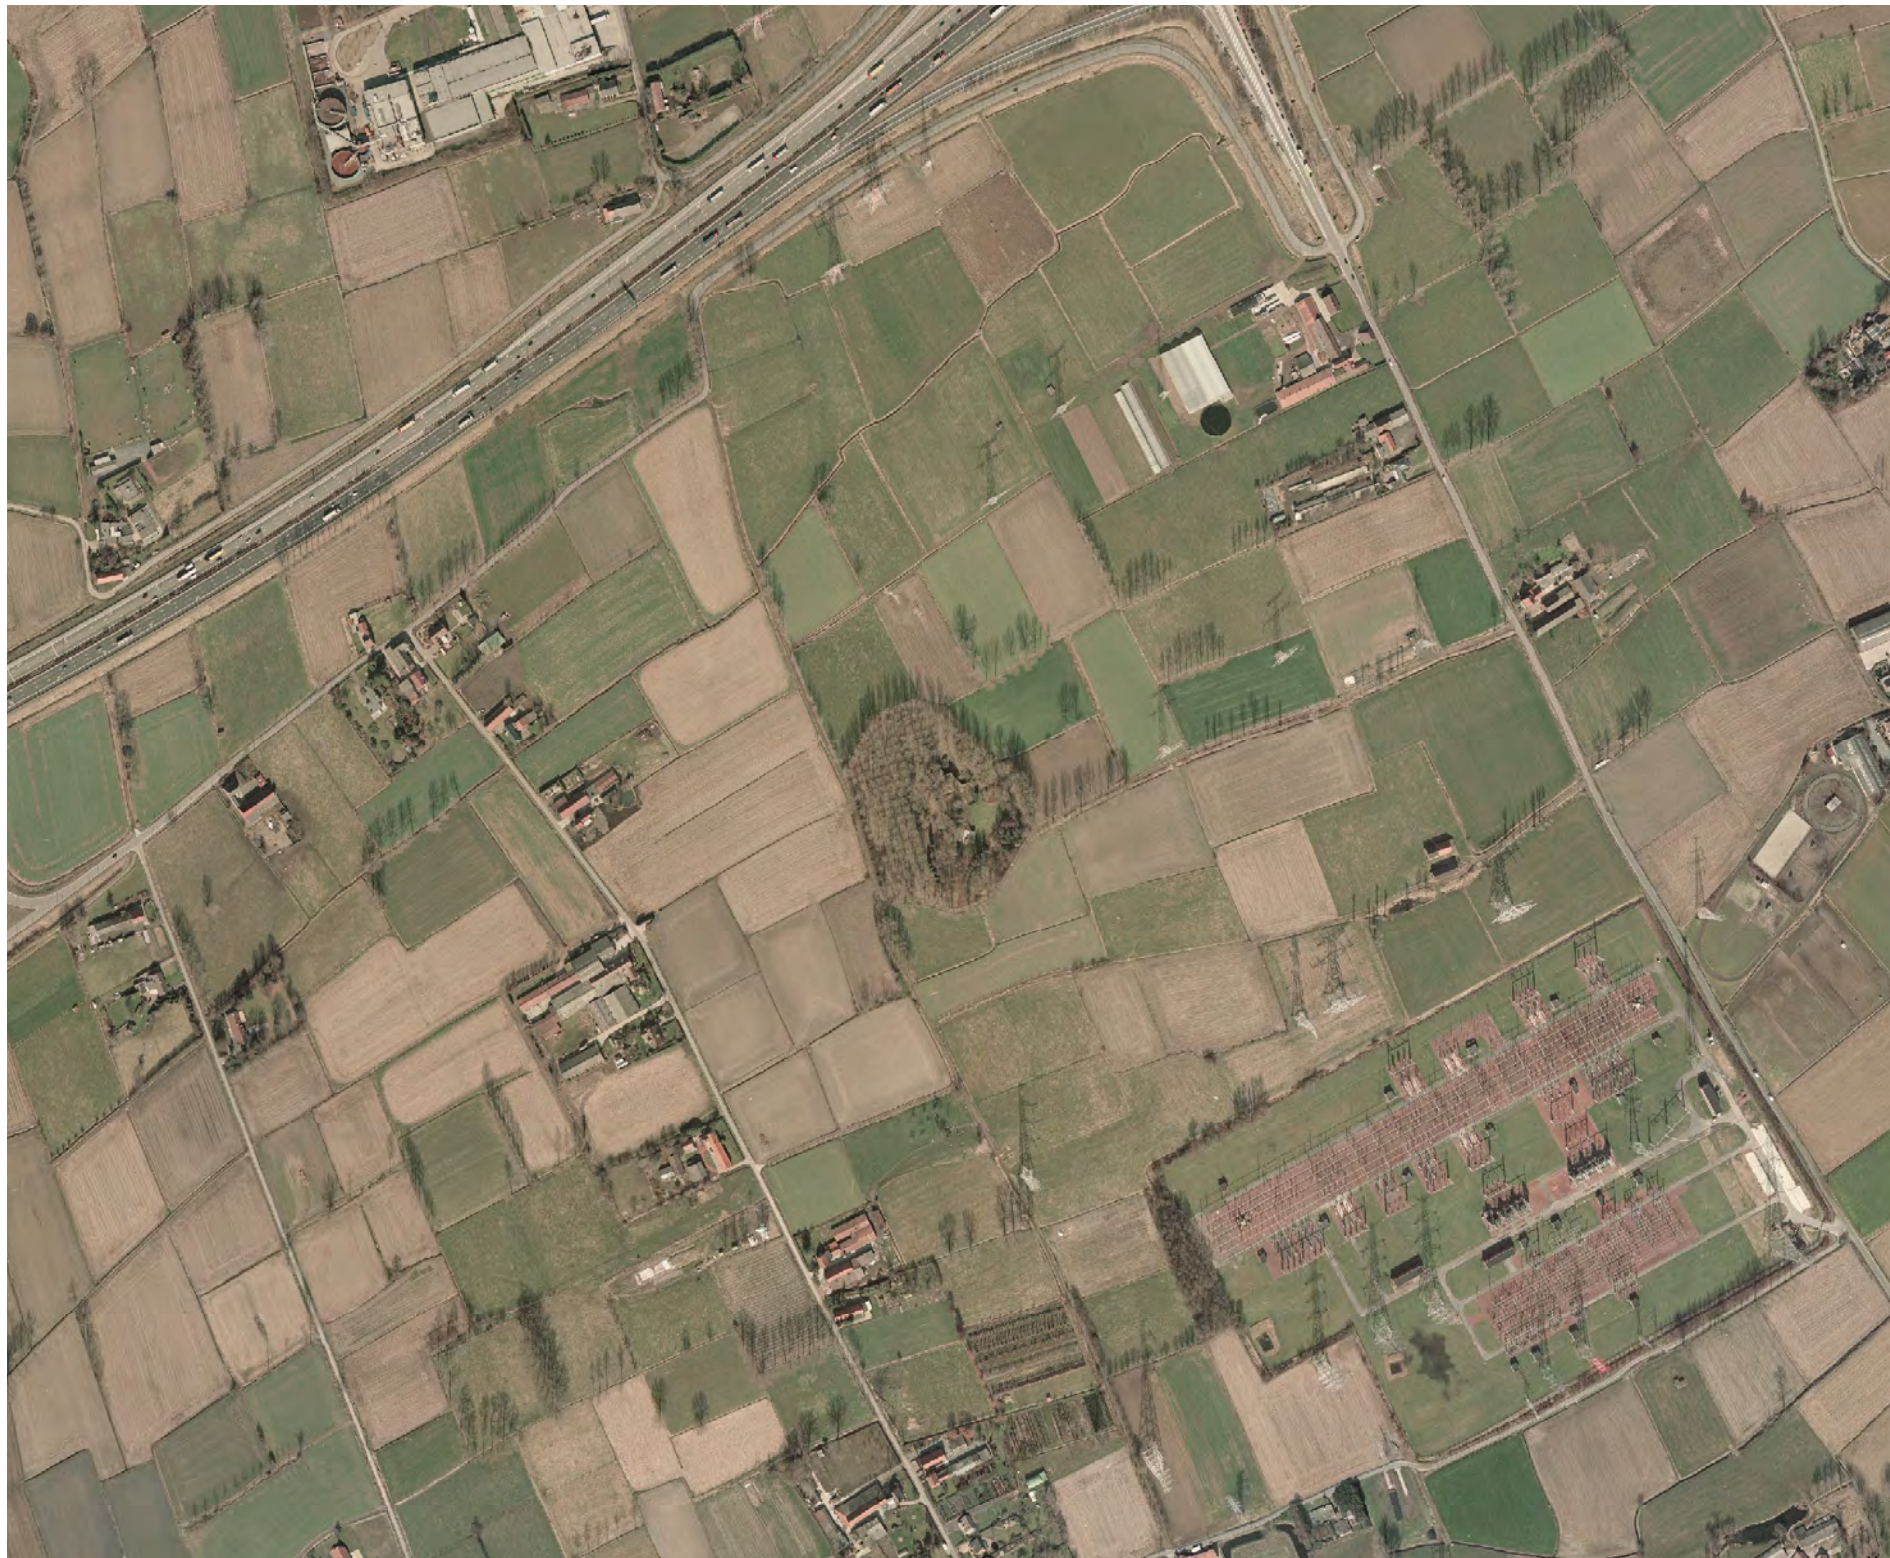
Figuur: Bestaande toestand

- Schans Landmolen**
- : fortdomein
 - : water
 - : vegetatie/bomen
 - : weg
 - : pad voetgangers
 - : talud
 - : fortrestanten zichtbaar
 - : fortrestanten ondergronds

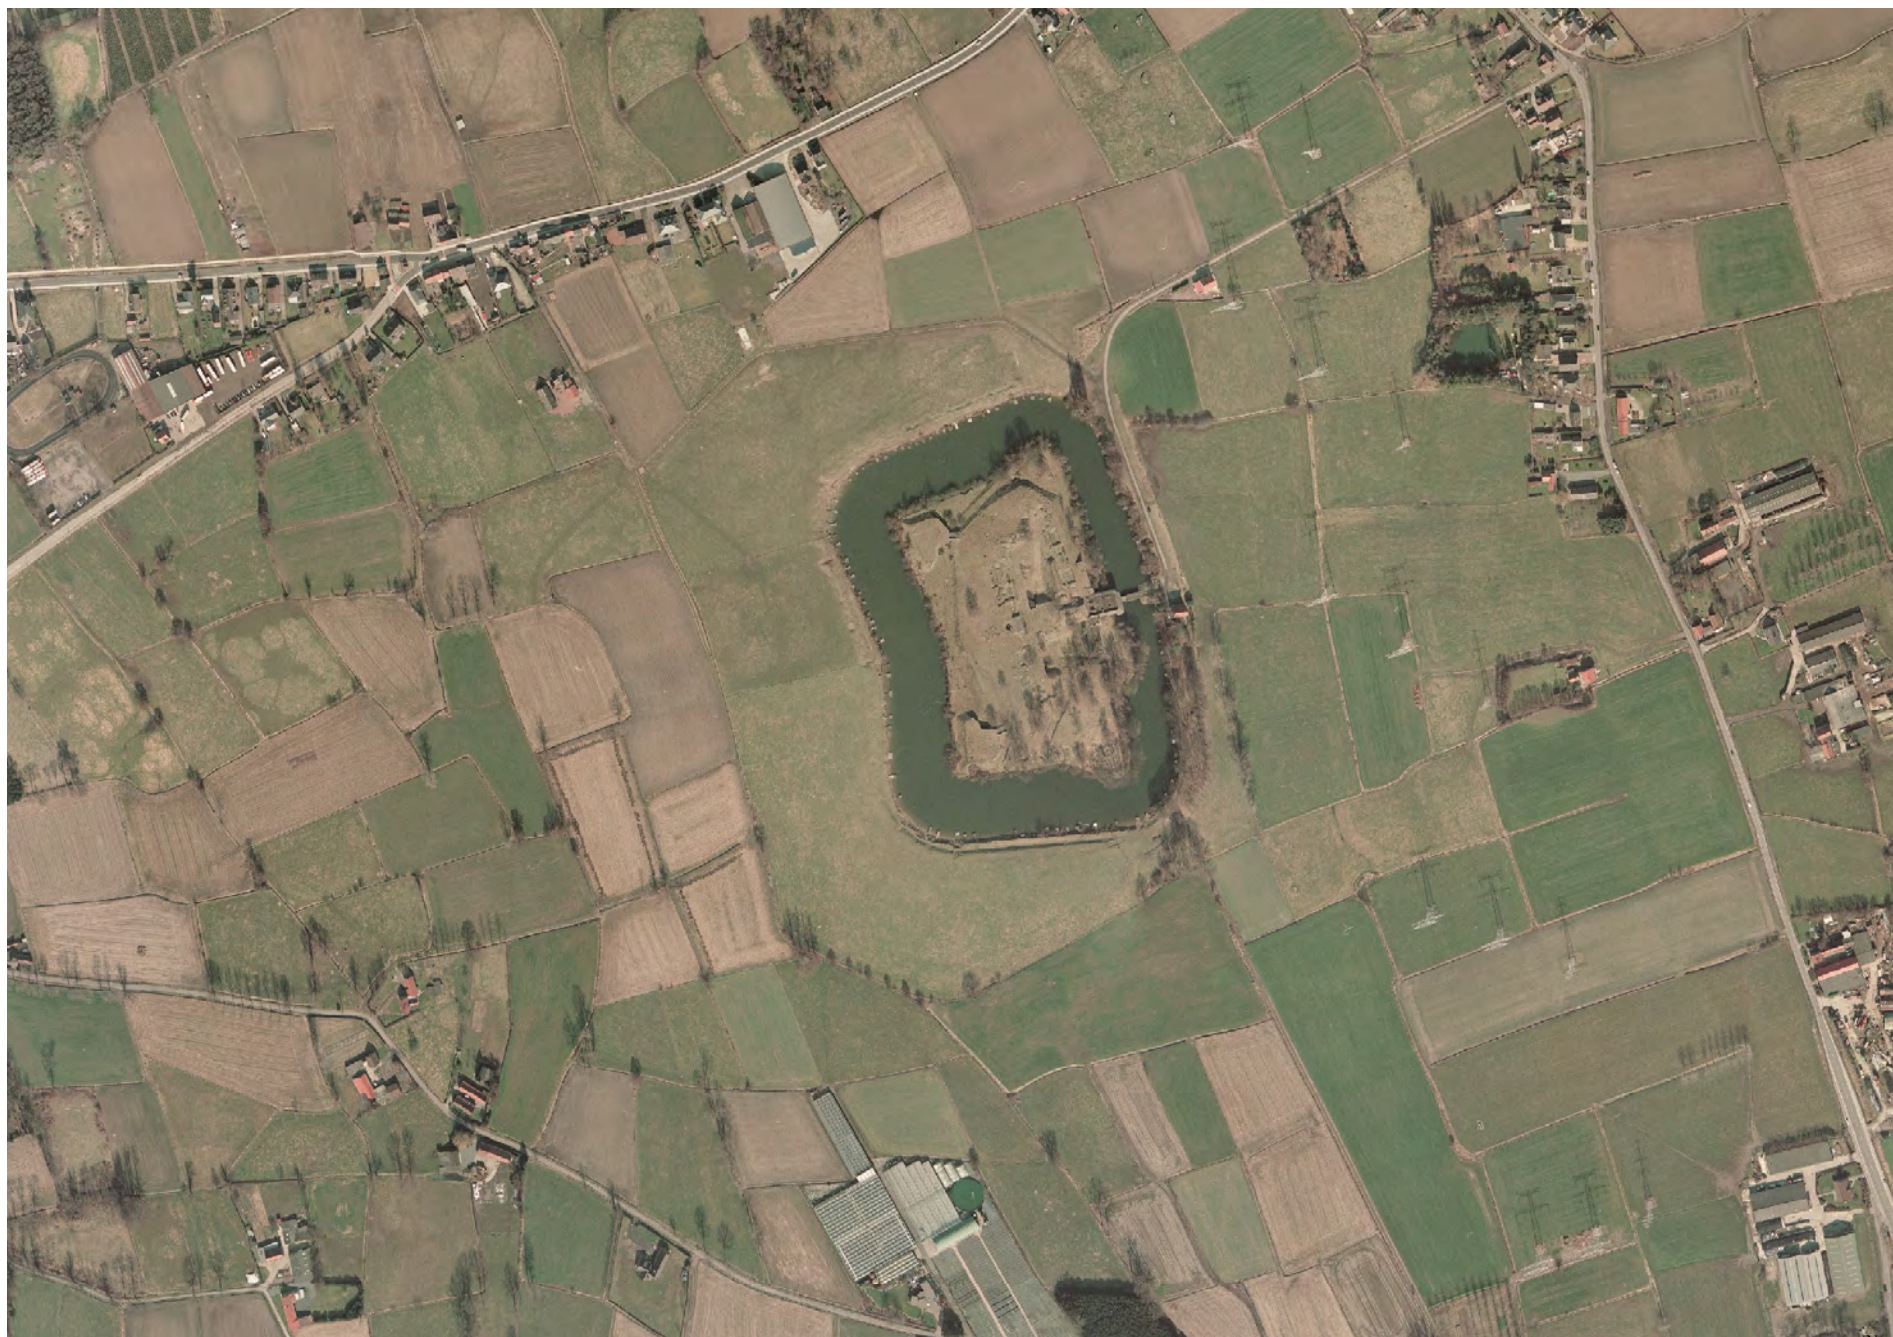
Figuur: Bestaande toestand

- : fortdomein
- : water
- : vegetatie/bomen
- : weg
- : pad voetgangers
- : talud
- : restanten fort
- : bebouwing
- : vissershutjes
- : ingang

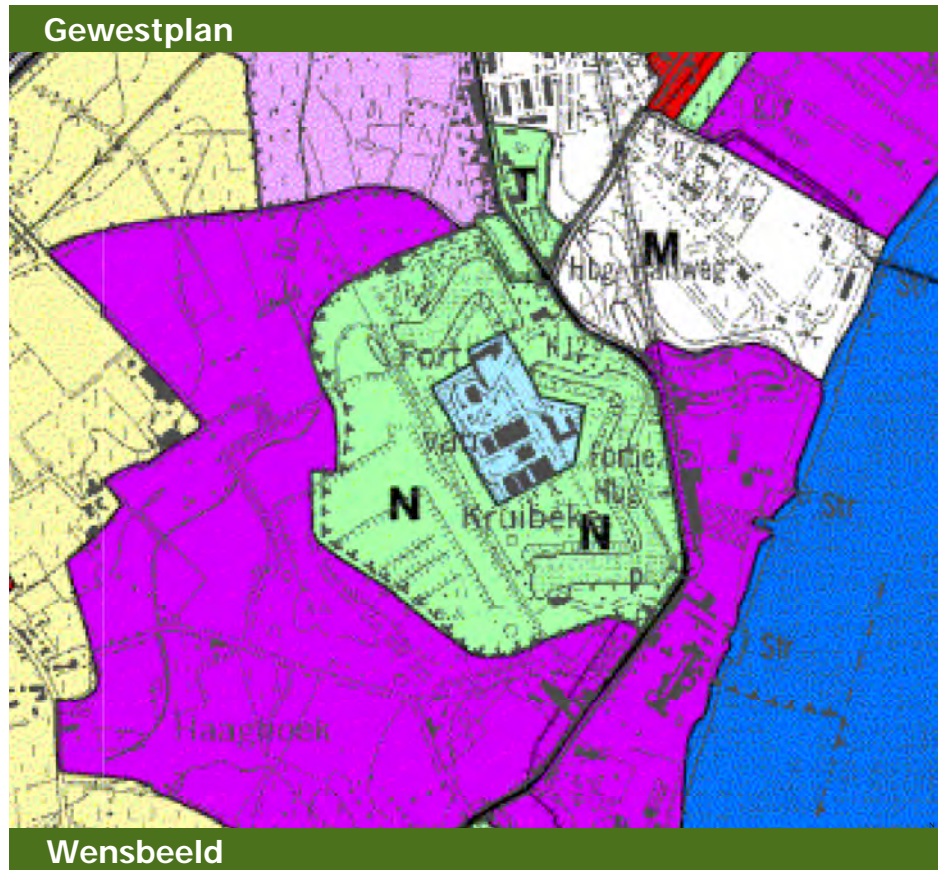
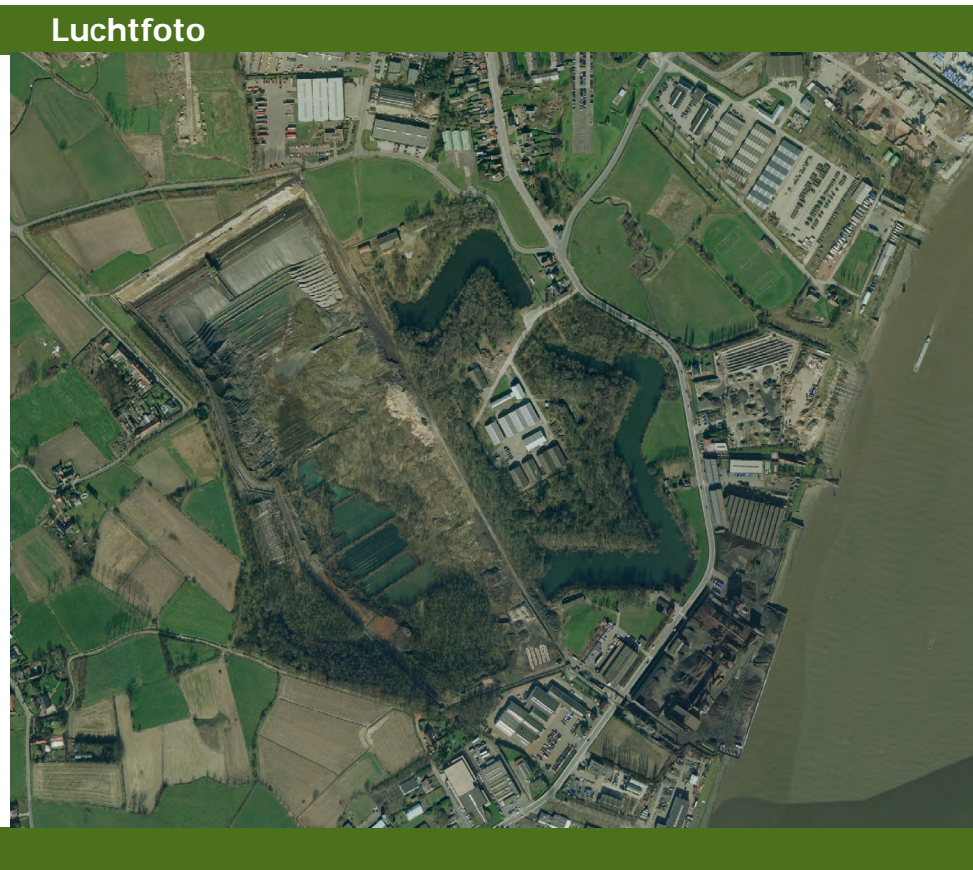
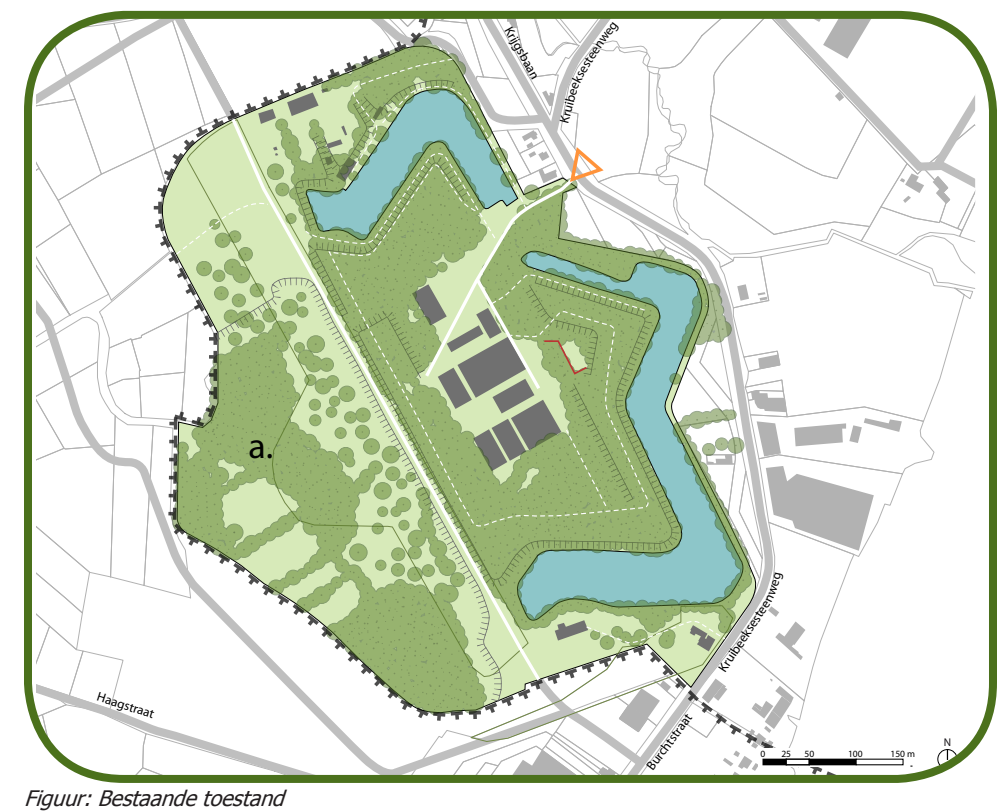
- Fort Kruibeke**
- : fortdomein
 - : water
 - : vegetatie/bomen
 - : weg
 - : pad voetgangers
 - : talud
 - : fortrestanten zichtbaar
 - : fortrestanten ondergronds
 - : ingang
 - a.** : voormalige kleigroeve

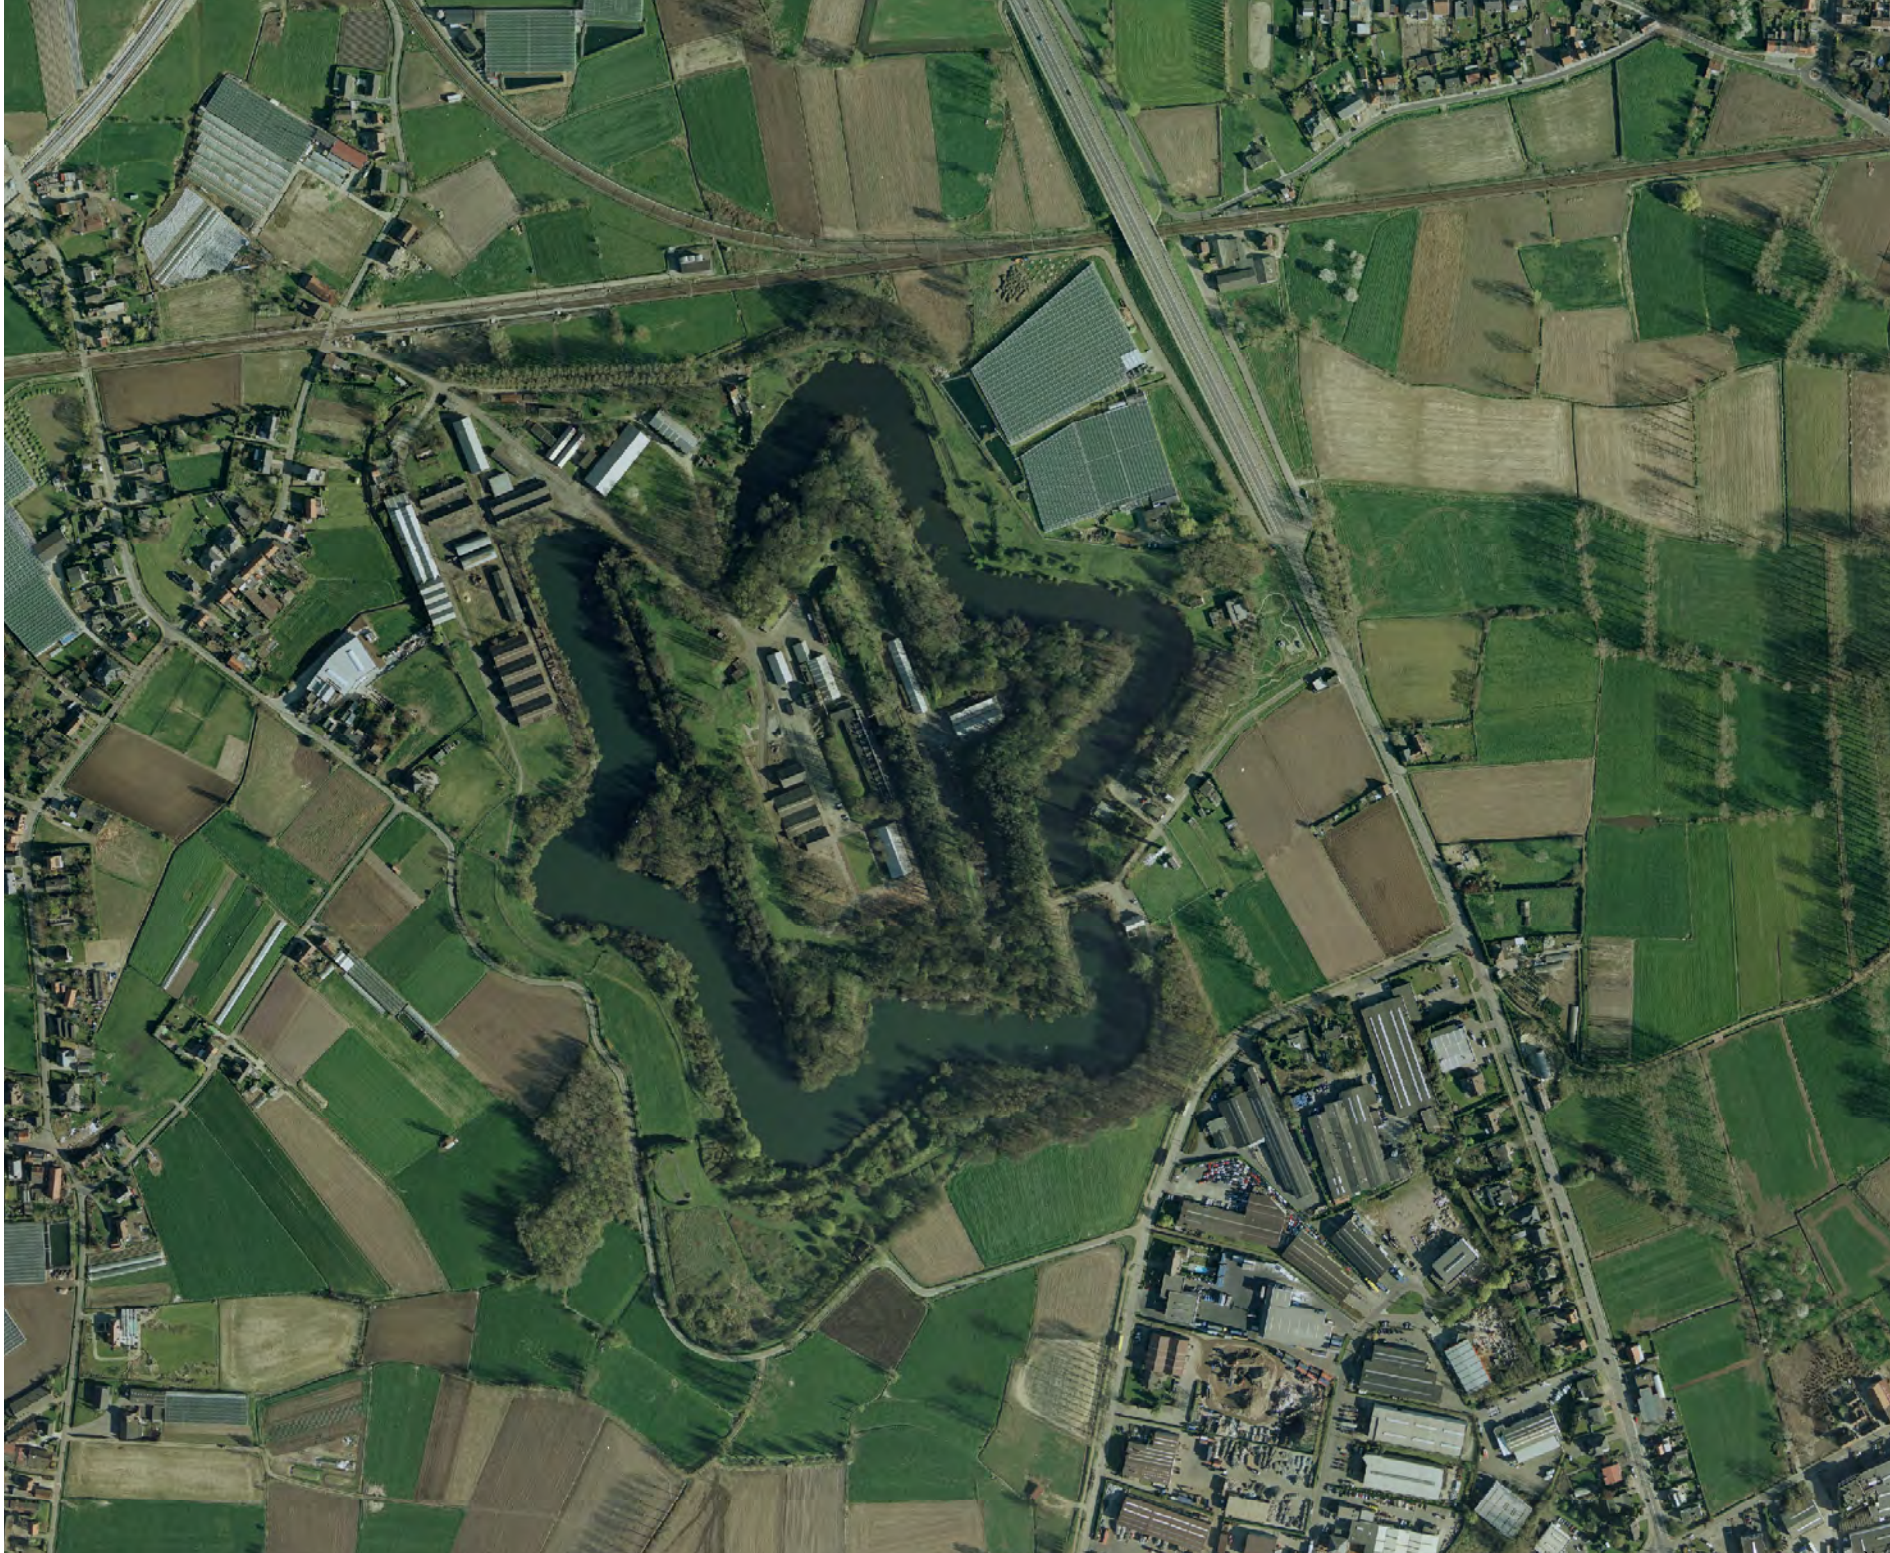
Figuur: Bestaande toestand

- : fortdomein
- : water
- : vegetatie/bomen
- : weg
- : pad voetgangers
- : talud
- : fortrestanten zichtbaar
- : fortrestanten ondergronds
- : provinciegrens
- : spoorweg Antwerpen-Gent
- : bebouwing
- : ingang

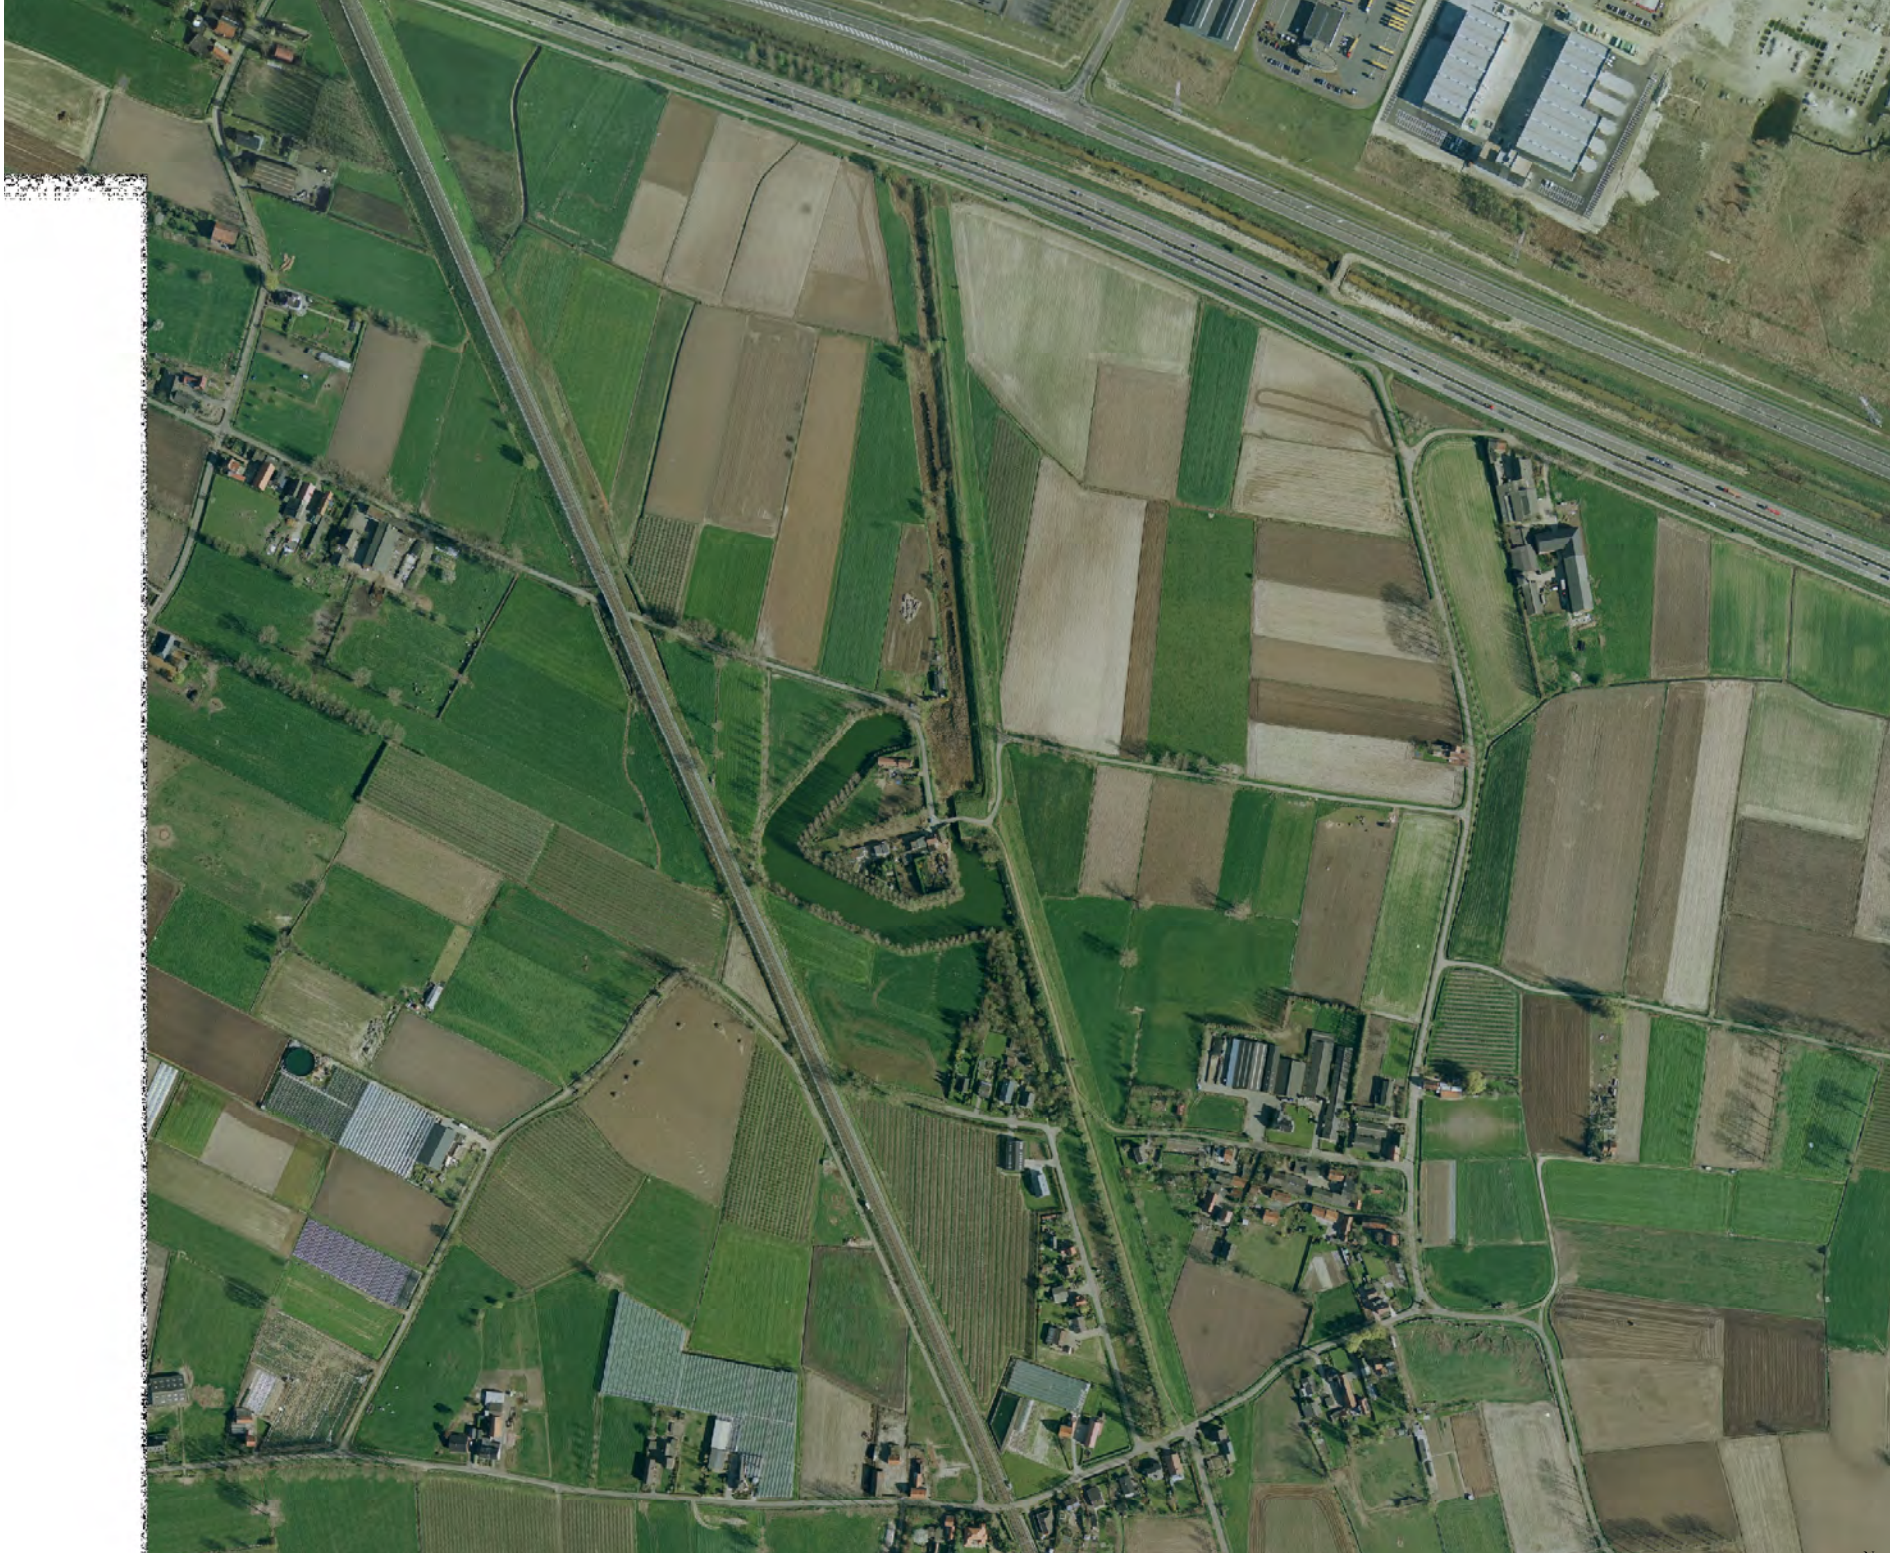
Figuur x: Bestaande toestand

- : fortdomein
- : water
- : vegetatie/bomen
- : weg
- : pad voetgangers
- : talud
- : fortrestanten zichtbaar
- : fortrestanten ondergronds
- : spoorweg
- : bebouwing
- : ingang

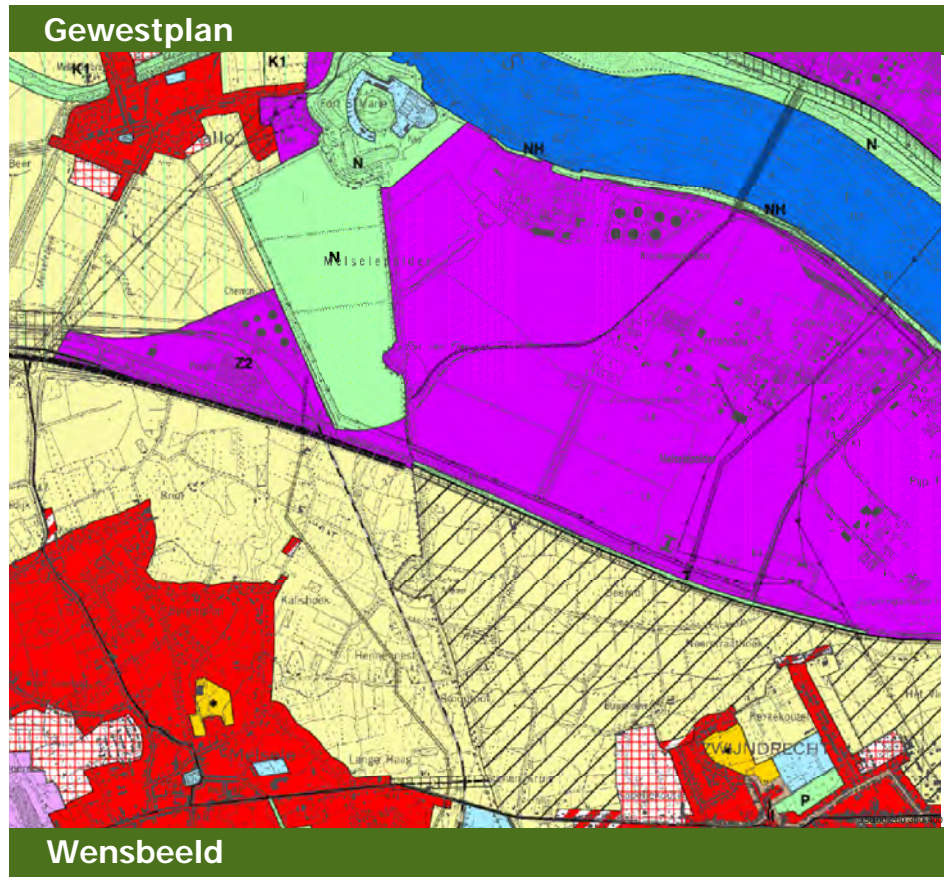
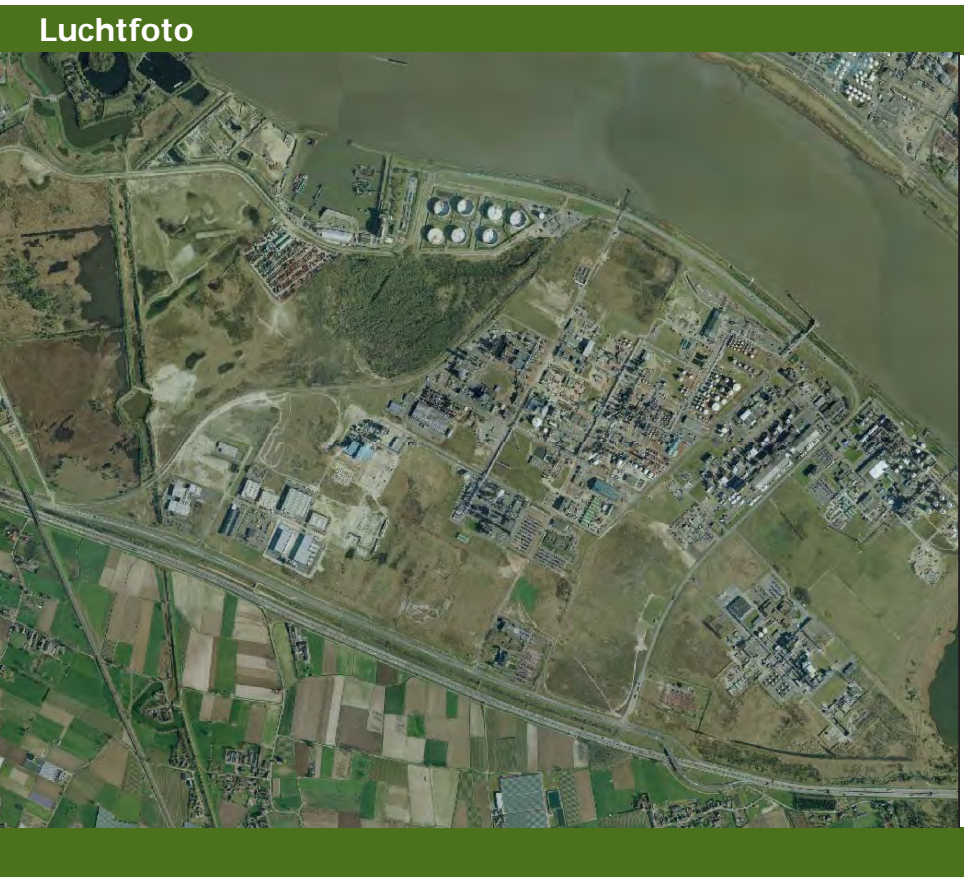
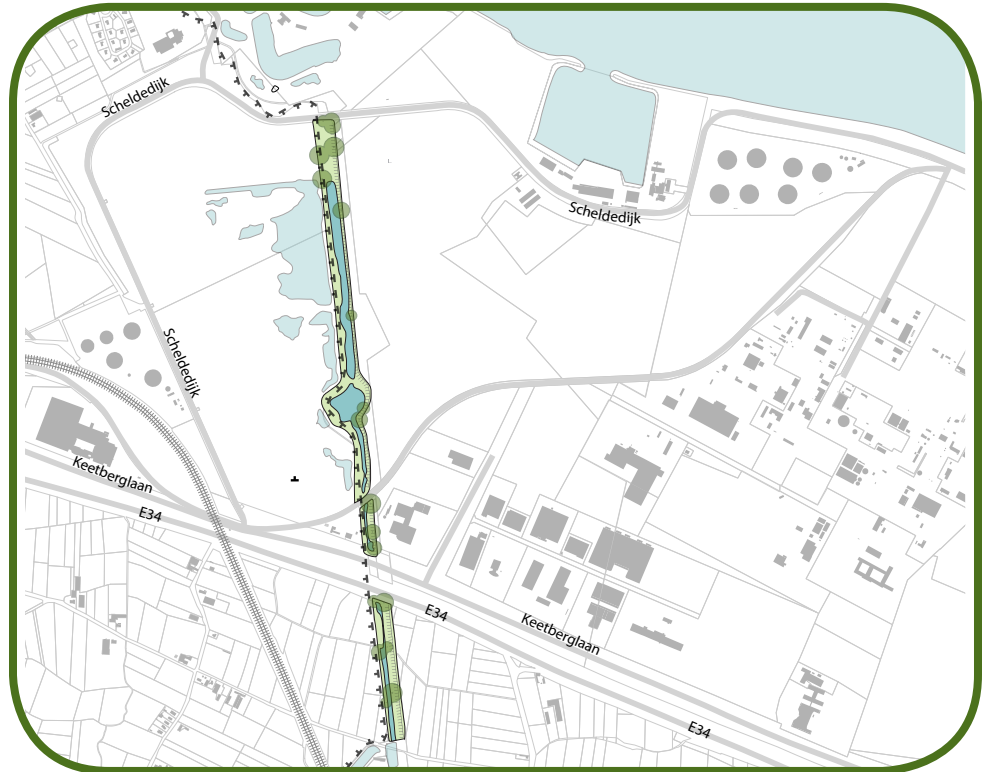
- Defensieve dijk**
- : domein
 - : water
 - : vegetatie/bomen
 - : talud
 - : provinciegrens
 - : spoorweg
