5 Deelruimte Linkerscheldeoever

Fort Steendorp

Bestaande toestand

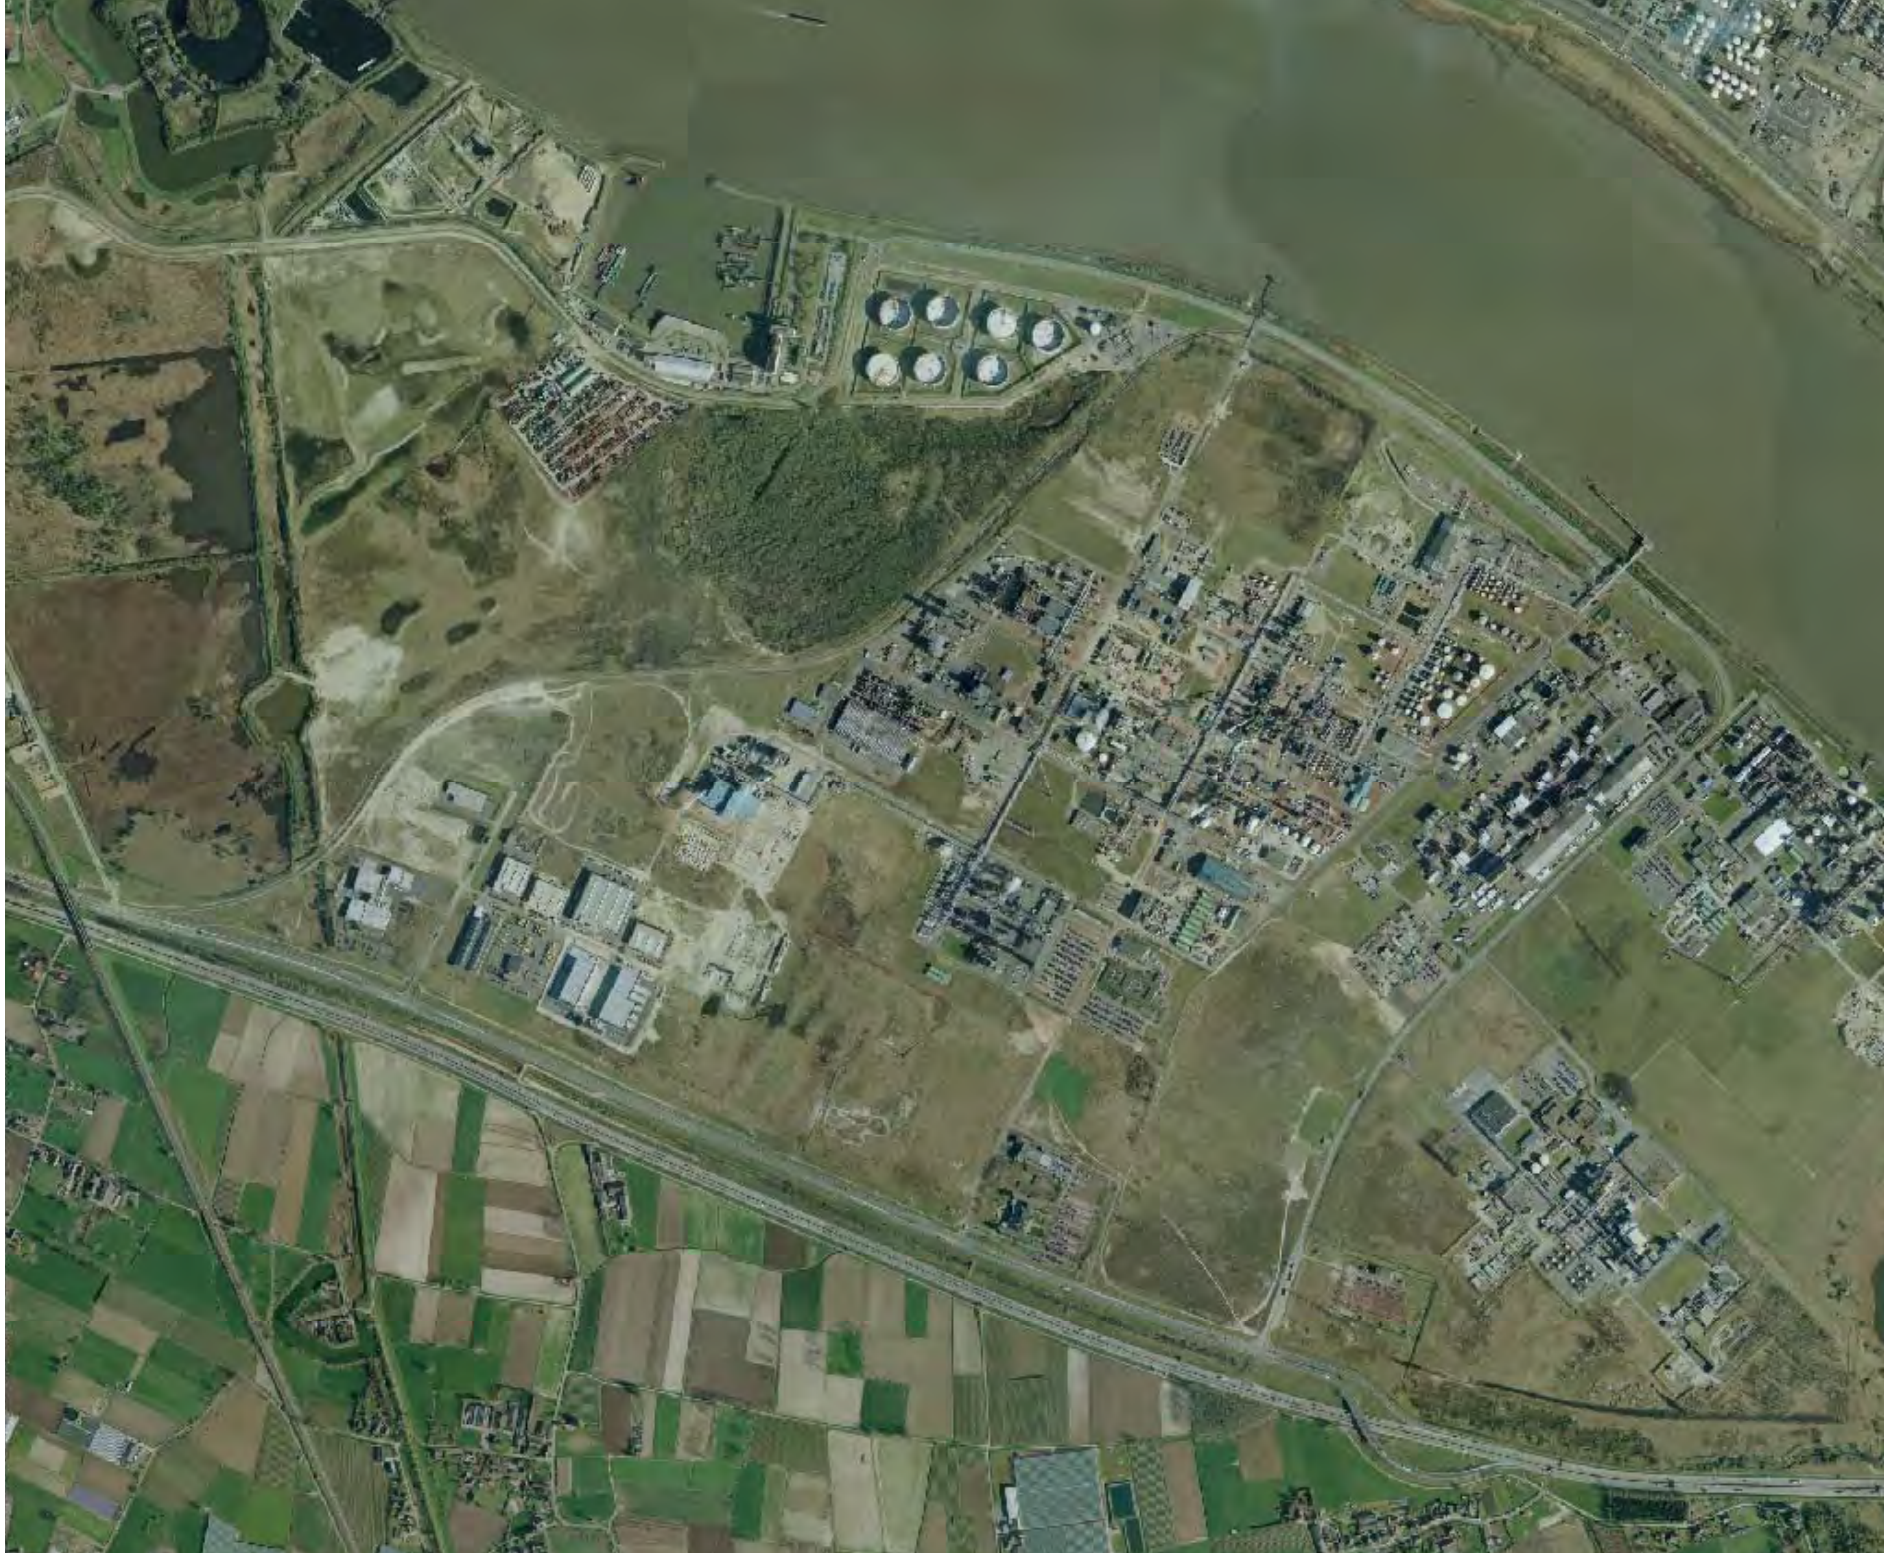
- Defensieve dijk**
- : domein
 - : water
 - : vegetatie/bomen
 - : talud
 - : provinciegrens
 - : spoorweg
